## 재해사례

철거 작업 중 발코니 바닥 슬래브가  
무너져 떨어짐

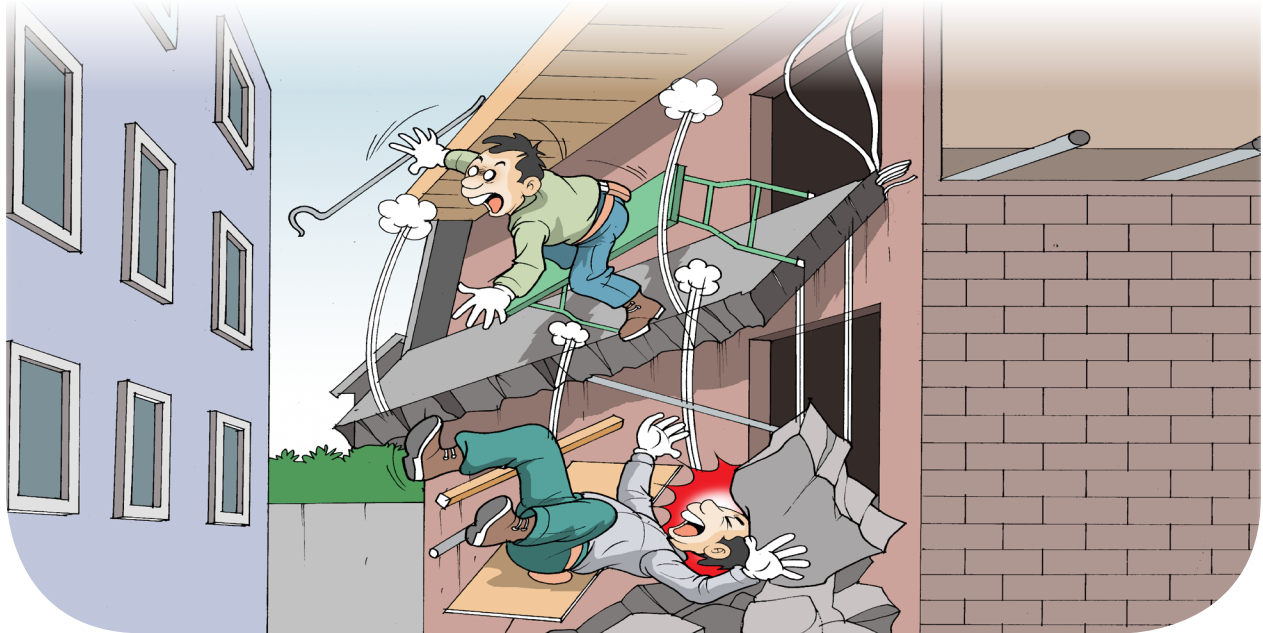
지상 2층 발코니에서 알루미늄 지붕 철거작업 중 발코니 바닥 콘크리트 슬래브가 무너지면서 약 3m 아래로 떨어져 1명이 사망하고 1명이 부상

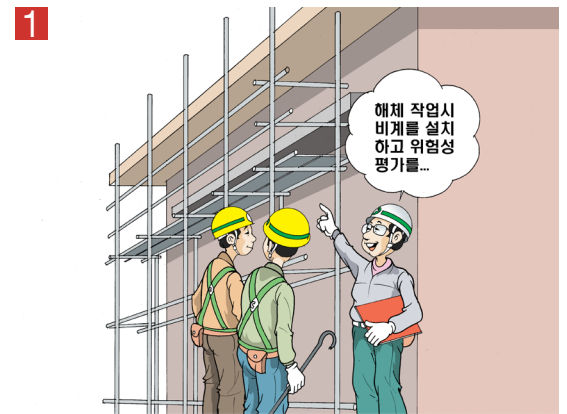
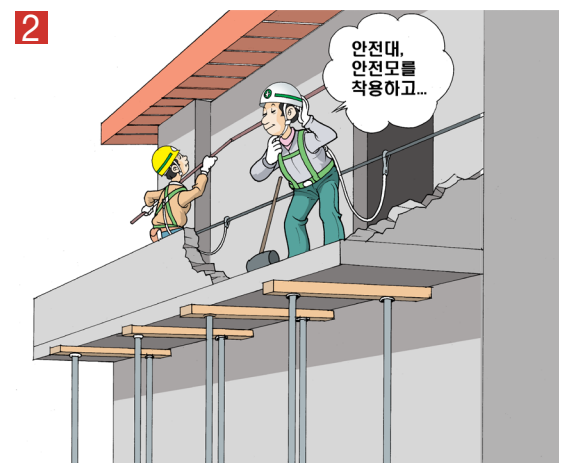
- 무너짐 위험에 대한 방지조치 없는 상태에서 작업 실시
  - 발코니 슬래브 하부에 설치된 파이프 서포트가 사고 발생 전에 제거되어 있던 상태에서 작업 중 작업자의 무게와 가스보일러 등의 중량에 의해 무너짐
- 자재가 떨어지거나 근로자가 떨어질 위험이 있는 작업 중 안전모 미착용

- 건축물의 붕괴에 대한 조치 철저 <sup>1</sup>
  - 구조물이나 건축물 등 그 자체의 무게나 부가되는 하중 등에 의하여 무너짐 위험이 있는 경우 사전 안전성 평가 및 보강 실시 등 사전에 위험요인 제거
  - 해당 작업이 완료되기 전까지 파이프 서포트 계속 설치·사용을 통한 안전성 확보
- 떨어질 위험이 있는 장소에서 작업하는 근로자에게 안전모를 지급·착용토록 관리 감독 실시 <sup>2</sup>
